**INGEGNERIA & BIOTECH**

## **BONIFICA E RISANAMENTO DELLA DISCARICE RSU LOC. SAMBATELLO REGGIO CALABRIA**

## PILOT TEST DEGRADAZIONE SEDIMENTI TOSSICI – EUTROFIA DELLE ACQUE -

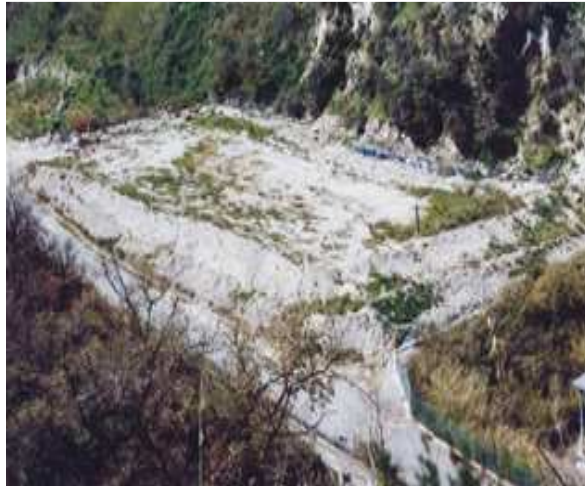
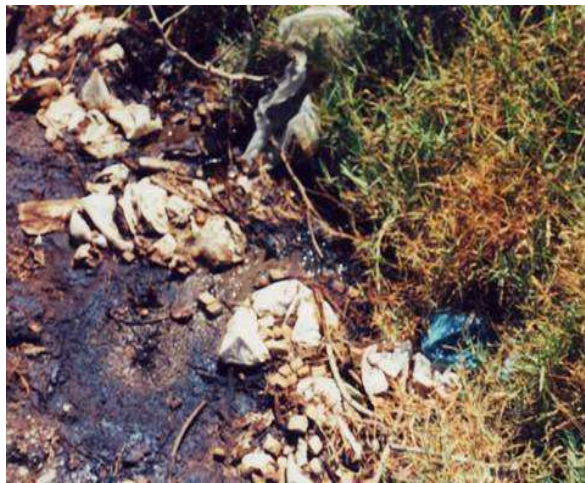
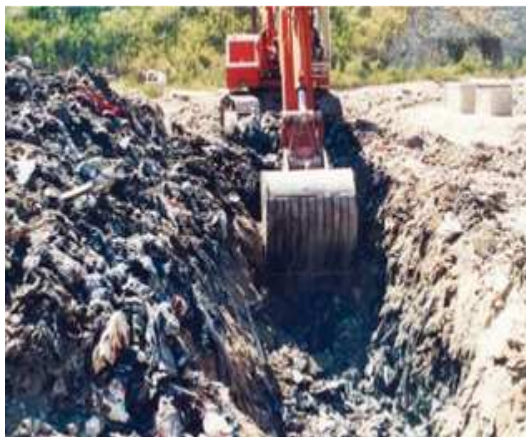
- Sito** Discarica RSU – Loc. Sambatello Reggio Calabria
- Caratteristiche** Invaso naturale con isolamento in HPDE, parzialmente bruciato
- Contaminazione** Tipica delle vecchie discariche RSU biogas e percolato non controllato. (matrici: terreno e acque sotterranee) con grave contaminazione da percolato nelle aree circostanti in superficie e nelle acque sotterranee
- Contaminanti** Sostanze tossiche di vario tipo con presenza importante di metalli pesanti
- Tipo intervento** Le attività si possono così riassumere:
- Incarico diretto Ufficio Commissario Straordinario Emergenza Rifiuti Reg. CALABRIA
  - Pianificazione ed esecuzione delle indagini aggiuntive di caratterizzazione
  - Progettazione della bonifica
  - Esecuzione della bonifica
  - Collaudo in contraddittorio con la Commissione di Collaudo preposta

- Trattamento di inertizzazione con mineralizzazione accelerata delle matrici organiche;
- Degradazione delle sostanze tossiche presenti nel rifiuto;
- Riduzione del 80% della produzione di percolato e biogas;
- Riduzione del 30% del volume originario del corpo rifiuti;
- Scomparsa delle emissioni nauseabonde.

Trattamento biotech altamente specializzato che ha permesso in tempi brevi il raggiungimento degli obiettivi di bonifica prefissati.
